GRENSEN

- 1 Gate: GRENSEN K Matr.nr: 6
Betegnelse: Tidl. gate/matr.nr.:
- 2 Gårdsutskillingsopplysninger: Utskilt fra Sommervold gård (Matr.nr. 257a) i parsellen "Grandsen" 1875, og fra denne 1890. Matr.løpenr. ved utskillelsen 257a²f. Bruksnummer 15, grunn-nr. faller sammen med matr.nr. Grønsen 6. Første brannfors.nr.: 200/2217 (Strinda/t).

- 1 Gate: GRENSEN Matr.nr.: 6
2 Hovedbyggn.: x Sidebyggn.: Mellombyggn.: Bakbyggn.: Uthus: x
3 Druk: Kjeller: Boder/wc/størh. 1.etg.: Beboelse
2.etg.: Beboelse kvist: Beboelse, loftsboder.
Evt. øvrige etasjer: Etasjer: 2½

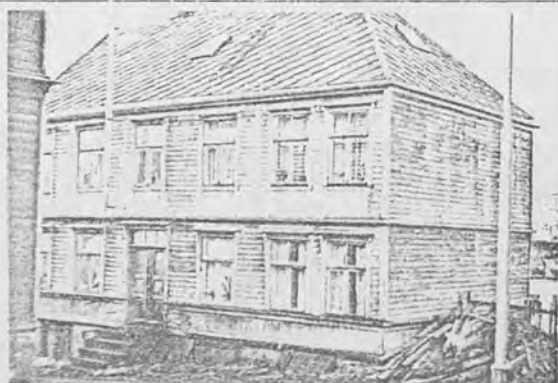
105.32

- 6 Eksteriør: (fasadebeskrivelse):
Ikke-symmetrisk oppbygd fasade (skyldes ^{at} planløsningene er forskjellige
om trappeløpet.) Vindusrytme tilnærmet; 1-1-1-1-2 eller 2-1-1-2.
Raften er opprinnelig markert med innebygget takrenne og knekter. Ved
utbedring er dette utstyret forsvunnet. Horisontalbånd i etasjeskille
og ved brystning i første etasje. Liggende 6"-panel. Stående panel i
brystning 1.etg. og ditto i felt i 2. etg.

- 7 Eksteriørdetaljer (arkitektonisk/antikvarisk verdi):
Vindusomramming av profilerte lister ~~Overbordet~~ Overbordet hviler på
utskårne knekter. Samme for dør.

mot gaten

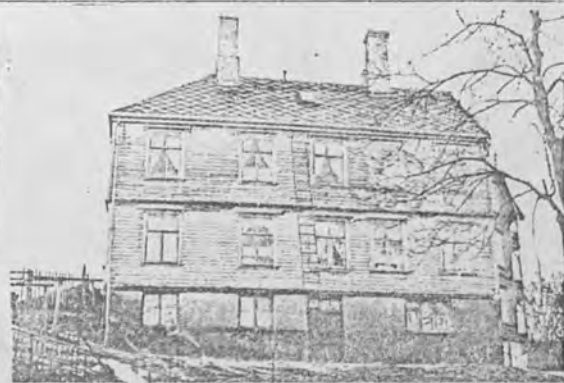
- 10 Omgivelser: Omgivelsene er i eksteriørmessig forfall, men ikke i opp-
løsning. Gården har beholdt den sammenheng det er bygget i.
- 11 Kort beskrivelse av eventuell side-, mellom-, bakbygning eller uthus:
Uthuset revet (2-etg. pulttaksbygning av vanlig type i området.).
På tomtens nordvestre hjørne står et 1-etasjes skur.

mot nord og Ans.fv.gate. 105.18

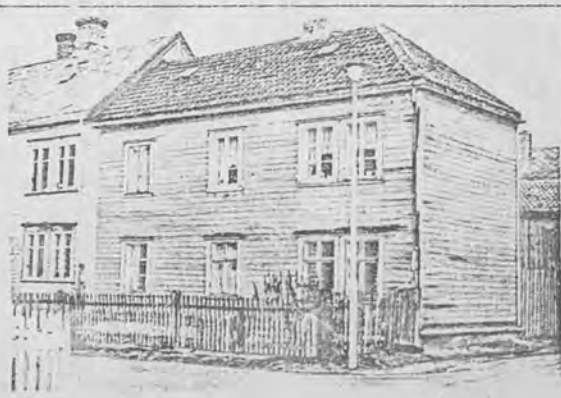
105.31

- 6 Eksteriør: (fasadebeskrivelse):
Enkel ikke symmetrisk fasade. Vindusrytme tilnærmet 1-1-2. Ingen raft-
markering med unntak av takrenne.. Liggende panel, ca. 6". Ingen
horisontalbånd eller brystningsmarkering. To-fagsvinduer med 6 ruter
(i 1.etg.: 3 vinduer med 4 ruter (2-fags, 4 felt). DE første trolig
Sørgavlen har ikke vinduer. Med unntak av trappehuset er det 6 vinduer
i fasade mot gårdsrom. Trappehuset er papptekket og har saltak som
krysser hovedtaket ca. ½ meter under møne.

- 7 Eksteriørdetaljer (arkitektonisk/antikvarisk verdi):
Vindusomrammingen er enkel: (Utskifting av omramming har muligens
funnet sted tidligere, men disse er svært nedslitt også.)

mot gate,

13	Hovedbygningens orientering: Lengdeakse , tilnærmet nord-syd. Solforhold: Oppholdsarealene er ikke skygget i en 90grades sektor mot syd-vest. Vindforhold:	
14	Oppvarming (hovedoppvarming): Oljefyring i 2. etg., ellers ved/koks og elektrisk.	
15	Vannklosett, antall:	Annet avtrødd, antall:
	Bad/dusj: -----	
	Vaskerom: Størhus i kjeller..	
16	Boder: Kjellerboderå , loftsboder , uthusboder.	
17	Felles radio- og TV-antenne: -----	
18	Parkeringsforhold til gate og eiendomsgrunn Oppstillingsplass foran huset (1 - 2).	
19	VEDLIKEHOLDSTILSTAND: B (tenderer mot C). ANTIKVARISK TILSTAND: A ARKITEKTURVURDERING: B MILJØVURDERING: B (Oppsluttende)	
	Prioritering: C (Miljøvurdering.) VURDERINGEN ER UTELØKKENDE BYGNINGSMESSIG.	
20	ØSKELIGE FORANDRINGER: Standardregulstrering er ikke foretatt (skjema D).. Se planer for gården og området i hovedbesvarelsen. Av vedlikeholdsmessig xxx mangler kan nevnes : Gården er <u>svært</u> maligslitt . Det kan tenkes at bord må utskiftes enkelte steder. X Vinduene er uforsvarlig råtne. Må skiftes ut (hele rammen bør skiftes, det bør settes inn nye doble2-faggevindu med ny omramming.) Kjelleren bør oppusses . Kjellertrapp må utskiftes.

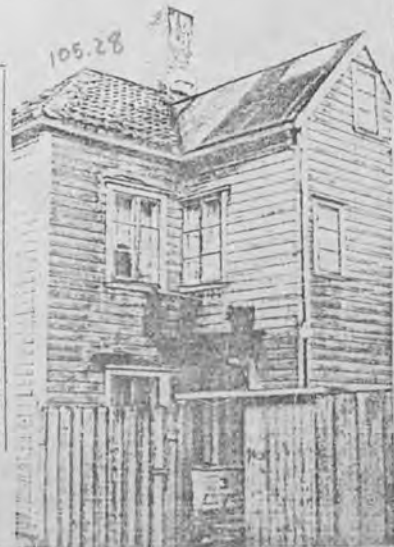
105.28

Inngang.

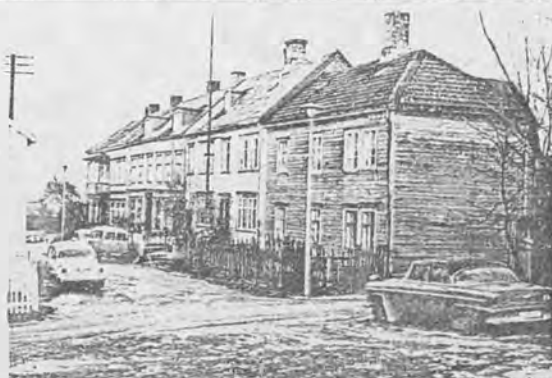
- 6 Eksteriør: (fasadebeskrivelse):
 Symmetrisk oppbygget fasade(med unntak av portromstilleget.) Vindus-
 rytme , (1)-2-1-2. Ingen raftmarkering med unntak av takrenne. Liggende
 panel , ca. 5". Ingen brystning- eller etasjeskillemarkering. Vinduene
 er to-fags med sprosser (4 ruter). Det er ialt 10 vinduer av denne
 typen i gatefasaden og 6 mot gårdsrom.To-fløyet portdør og inngangs-
 dør xx, fyllingsdører. Inngangsdøren har glassfelt.

- 7 Eksteriørdetaljer (arkitektonisk/antikvarisk verdi):
 Profilert vindusomramming.Vindusoverbord hviler på profilerte lister.
- 8 Interiørdetaljer (arkitektonisk/antikvarisk verdi):

mot gate

↑
nr. 8.↑
nr. 7

13	Hovedbygningens orientering: Lengdeakse , tilnærmet nord-syd. Solforhold: Samme som Grensen 7 , men dårligere, skygget av Høgsk.v.4(uthus) Vindforhold:	
14	Oppvarming (hovedoppvarming): Ved/koks elektrisk.	
15	Vannklosett, antall: 1 i 1. etg. Annet avtrede, antall: ----- Bad/dusj: ----- Vaskerom: Størhus i kjelleren.	
16	Boder: Kjellerboder, uthusboder , kott (loftsboder).	
17	Felles radio- og TV-antenne: -----	
18	Parkeringsforhold til gate og eiendomsgrund: 1 - 2 oppstillingsplasser til gate.	
19	VEDLIKEHOLDSTILSTAND: B (tenderer mot C - men svalgang blir nå utbedret) ANTI-KVARISK TILSTAND: B ARKITEKTURVURDERING: B MILJØVURDERING: B (Oppsluttende) Prioritering: C (Miljøhensyn). VURDERINGEN ER UTELUKKENDE BYGNINGSMESSIG.	
20	<p>ØSKELIGE FORANDRINGER:</p> <p>Standardregistrering er ikke foretatt(skjema D). Se planer for gården og området i hovedbesvarelsen.</p> <p>Av åpenbare vedlikeholdsmessige mangler: Gården må males. Utbedringene av svalgangen og trappene skulle vært grundigere enn hva som opplystes skulle gjøres. Blant annet burde svalgangen til hovedbygningen skiftes helt ut (muligens med et nytt trappehus.) Generaloppussing i kjeller. Doble vinduer . (med mer)</p>

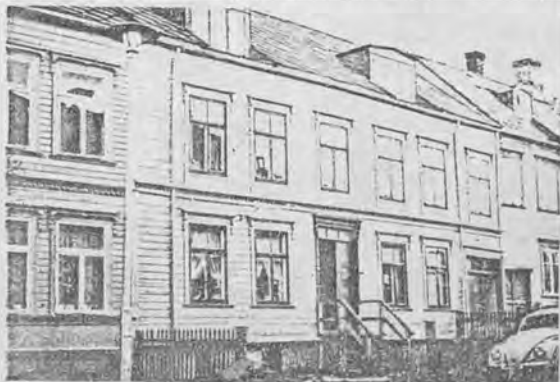
105/34

- 6 Eksteriør: (fasadebeskrivelse):
Symmetrisk oppbygget fasade med unntak av portromstillegget. Vindus-
rytme tilnærmet 2-1-2-(1). Ingen markeing av raft med unntak av takrenn
Liggende panel, ca. 6". Horisontalbånd ved etasjeskille, ingen brystni-
markering i 1. etg. 2-fløyet "glatt" inngangsdør med 3-rutes vindus-
felt over. (Ditto for portrom, men større dimensjoner). 2-fagsvinduer
med sprossedelt og lukkbart overfelt. I alt har fasaden 10 vinduer,
2 trefags kobbhusvinduer, 4 kjellervinduer og en port og en inng.dør.

- 7 Eksteriørdetaljer (arkitektonisk/antikvarisk verdi):
Vindusomrammingen x. Profilerte lister. Overbord hviler på utskårne
knekter. Profilerte knekter eller tagger i horisontalbåndet.

mot gaten

13	Hovedbygningens orientering: Lengdeakse, tilnærmet nord, syd. Solforhold: Som nr. 7 og 8., men dårligere. Skjermet av Høgsk.v.4. Vindforhold:	
14	Oppvarming (hovedoppvarming): Olje 2.etg bakgård. Ved/koks og elektrisk.	
15	Vannklosett, antall: 4 wc i kj. h. Bønet avtræde, antall: ----- Bad/dusj: Bad/dusj i tidligere kjøkken på kvist (hovedbyggn.) Vaskerom: Størhus i kjelleren, hovedgården.	
16	Boder: Kjellerboder (rikelig) uthusboder og loftsbpder.	
17	Felles radio- og TV-antenne: -----	
18	Parkeringsforhold til gate og eiendomsgrund: En eller to oppstillingsplasser til gate.	
19	VEDLIKEHOLDSTILSTAND: B ANTIVARISK TILSTAND: B ARKITEKTURVURDERING: B MILJØVURDERING: B (Oppsluttende) Prioritering: C (Miljøhensyn).	
20	ØNSKELIGE FORANDRINGER: Standardregistrering er ikke foretatt(skjema D). Se planer for gården og området i hovedbesvarelsen. Av vedlikeholdsmessige mangler: Gården bør males mot gårdsrom å og malte fasader suppleres med et strøk til. Kjellerne ryddes og oppusses. (med mer)

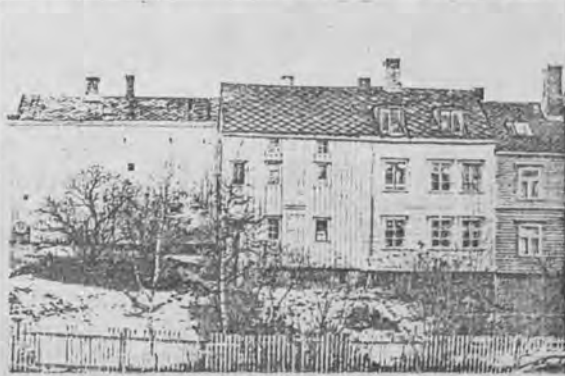
105/14

- 10 Omgivelser: Oppsluttende.
- 11 Kort beskrivelse av eventuell side-, mellom-, bakbygning eller uthus:
Bakgården inneholder beboelsesareal i sin nordre del og uthus i søndre.
Den er 2½ etasje, har saltak og er tekket med kvadratskifer. Det er 1
kobbhus mot gårdsrom og 2 mot hage. På beboelsesdelen er det liggende
panel, på uthuset stående. Trolig er det bindingsverk i hele bygningen.
Gården har ett trappeløp for beboelsesdelen og ett for uthusdelen.
Vinduene er to-fags med 6 ruter, i uthuset enfags med fra 1, 2, 3 og
6 ruter. Kjelleren er utgravet under hele bygn. med unntak av portrom
til hage. Den inneholder kjellerboder og et verksted (2 rom og egen in-
n.

bakgårdsrost.

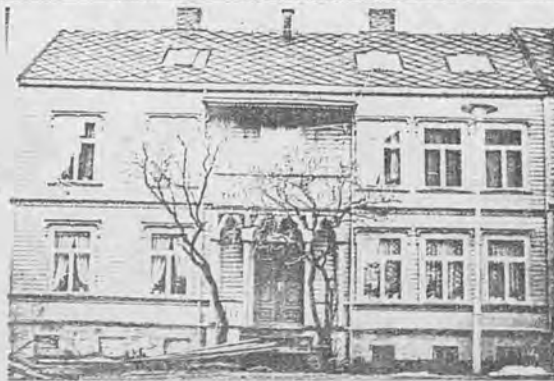
105.33

mot gaten

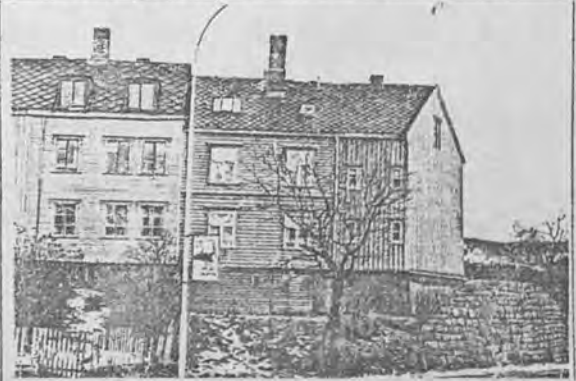
105.15

- 10 Omgivelser: Oppsluttende. XXXXXXXX
- 11 Kort beskrivelse av eventuell side-, mellom-, bakbygning eller uthus:
 Bakgården inneholder beboelsesareal i søndre del og uthus ø nordre. 2½ etg., har saltak og er tekket med kvadratskifer. Det er tre takvindu mot gårdsrom og 2 mot hage. Beboelsesdelen har liggende panel, uthuset stående tømmermannspanel. Trolig er det bindingsverk i hele bygningen. Gården har ett trappeløp for beboelsesdelen og ett for uthuset. Kjelleren er utgravd under hele bygningen, men østsiden av beboelsesdelen har ikke kjellermur (se bilde). Muren under uthuset er utbedret ved ombygging av bygningen i 1920-årene. Kjelleren inneholder 6 vedboder. Jordgolv, 2.20

mot øst

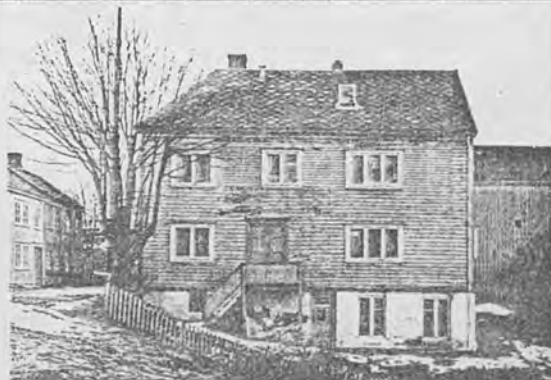
105.13

fasade øst

13	<p>Hovedbygningens orientering: Lengdeakse, tilnærmet nord-syd. Solforhold: Relativt bra - oppholdsarealene får øst og vestsol(siste mindre) Vindforhold:</p>	
14	<p>Oppvarming (hovedoppvarming): Ølje i nordre leil. 1.etg. og 2.etg. Ellers ved/koks og elektrisk.</p>	
15	<p>Vannklosett, antall: 2 i kj., 1 i 2. etg. Annen avtrede, antall: ----- Bad/dusj: Bad i 2. etg. - tidligere kjøkken. Vaskerom: Størhus i kjeller - lite i bruk.</p>	
16	<p>Boder: Kjellerboder, Loftsboder og uthusboder (siste av dårlig standard p.g.a. lekkasje.)</p>	
17	<p>Felles radio- og TV-antenne:-----</p>	
18	<p>Parkeringsforhold til gate og eiendomsgrund: Parkering til gate eller gårdsrom.</p>	
19	<p>VEDLIKEHOLDSTILSTAND: B ANTIVARISK TILSTAND: B ARKITEKTURVURDERING: C MILJØVURDERING: C</p> <p>Prioritering: C(Miljøhensyn - tenderer mot likegyldig.)</p>	
20	<p>ØNSKELIGE FORANDRINGER:</p> <p>Standardregistrering er ikke foretatt. Se planer for området og bygningen i hovedbesvarelsen.</p> <p>Av vedlikeholdsmessige mangler: Taklekkasjer - sinklister på taket bør etterses og evt. skiftes ut. Skader ut av taklekkasjer: Blant annet har bad i 2. etg. fått ødelagt malingen. Takrenner og nedløp ikke i god stand. Uthustaket må repareres (lekkasjer og råte i enkelte stokker.) Vann sprenger inn i kjeller. Dette forekommer i enda høyere grad i Grensen 14,15. Skyldes sannsynligvis dårlig drenering av Høgskøleparken. Drenering av grunn ved sødre gavl kan bøte på forholdet.</p> <p>(med mer).</p>

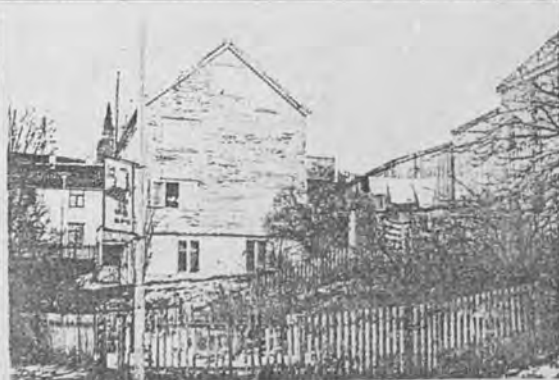
105.16

- 11 Kort beskrivelse av eventuell side-, mellom-, bakbygning eller uthus:
 2-etasjes uthus av vanlig type for området og tidsrommet x det er bygget
 i. Pulttak med fall mot gårdsrom, tekket med skifer , stående panel
 og bygget mot uthus til Grensen 7 slik at det sammen nesten danner en
 saltaksbygning. Det har 4 dører(4 boder) til 2.etg. og 5 boder i 1.etg.
 Det står på grunnmur , men har ikke kjeller.

gård nord.

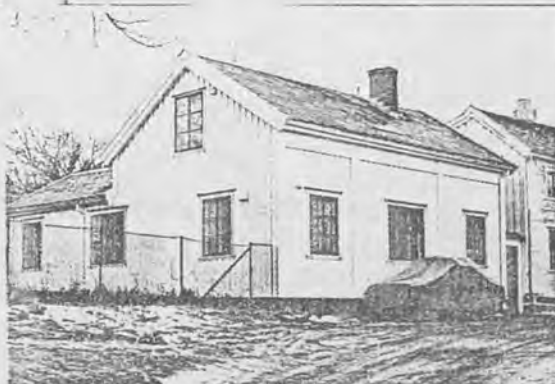
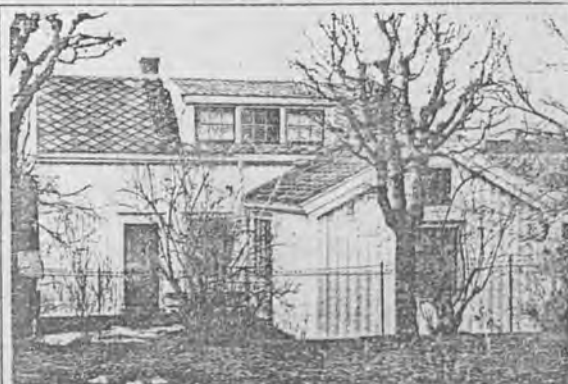
106.12

- 13 Hovedbygningens orientering: Lengdeakse , tilnærmet øst-vest.
Solforhold: Oppholdsareal er orientert mot øst, vest og sør.-Gode.
Vindforhold:
- 14 Oppvarming (hovedoppvarming): Oljefyring ved siden av elektrisitet.

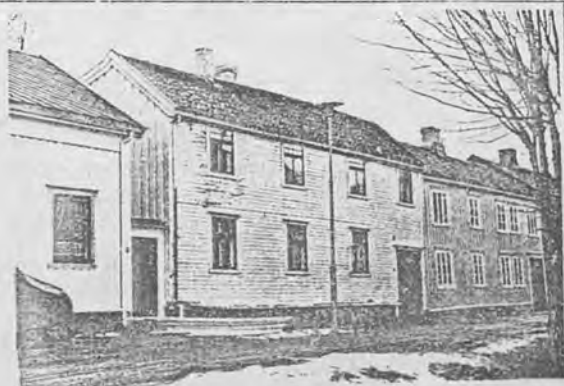
105.11

mot gate

↑
nr. 14

Se planer for bygningen og området i hovedbesvarelsen.</p> <p>Av vedlikeholdsmessige mangler :</p> <p>Bygningen er litt maligslitt , og bør gis et strøk i nærmeste framtid.
Vannlekkasjer i kjeller . Vann sprenger inn fra parken (Samme for
Grensen 15 og 12.
Overdekning til inngang ved tilbygget er helt i utakt med tilbygg og
hovedbygning hva setninger angår. Det løftes opp og rives fra tilbygget.
Bør rettes på før lekkasjer oppstår.</p> <p>(med mer)</p> | |

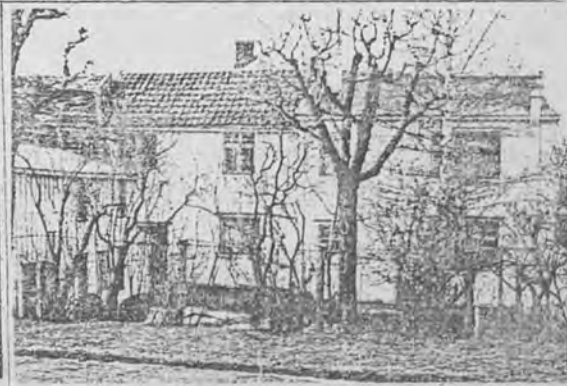
105.5

- 10 Omgivelser: Intakt miljø. Oppsluttende (se kommentar for Grensen 13).
- 11 Kort beskrivelse av eventuell side-, mellom-, bakbygning eller uthus:
Nyere uthus av gammel type. 2 etg., pulttak med fall mot gårdsrom,
tekket med papp, stående tømmermannspanel. Bygningen har en skut (til-
bygg) til portrom. Inneholder 2 boder i 1.etg. (2 dører og 3 vinduer).
rullebod i 2.etg. (2 vinduer)

mot belyard.
